基準を満たしたタンクも転倒

蓄熱暖房も倒れる

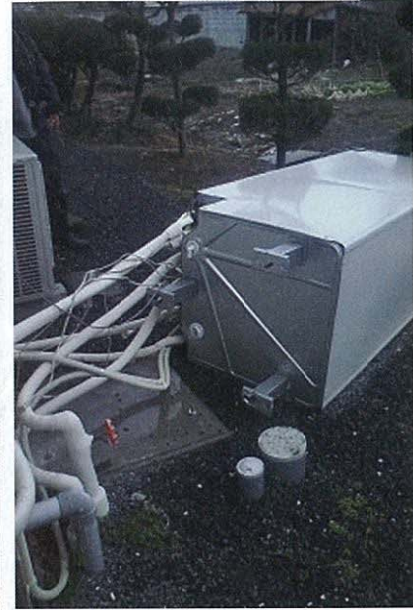
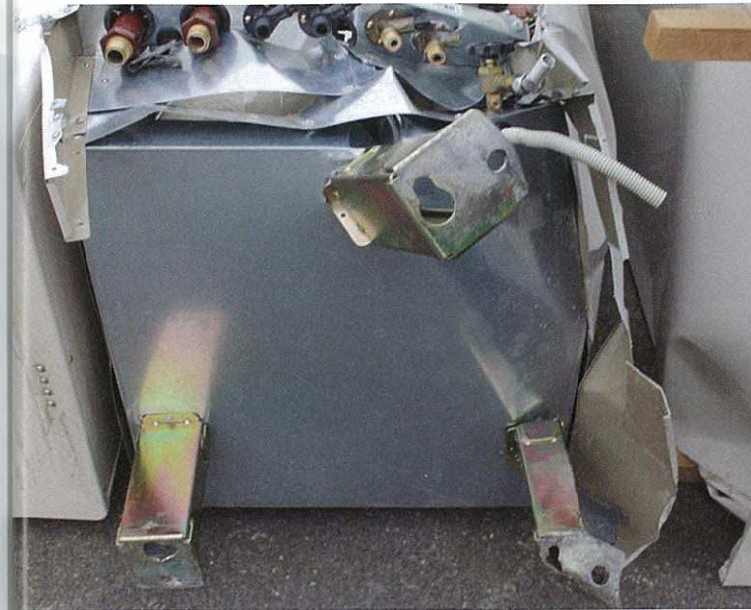
左の写真は地震で転倒し、足が変形した貯湯タンク。場所は仙台市内。右の写真は現場打ちコンクリートの基礎に設置してあった貯湯タンク。アンカーが3本とも抜けていた。場所は宮城県内。東北地方では、配管などの部品が凍結して破損する被害も発生した。3月の寒い時期に地震の影響で長期間停電が続き、凍結防止機能が止まったためだ

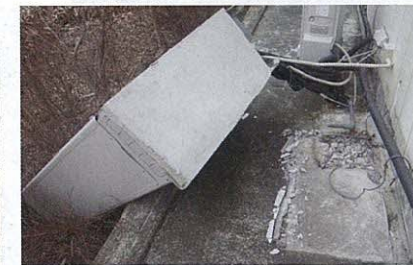
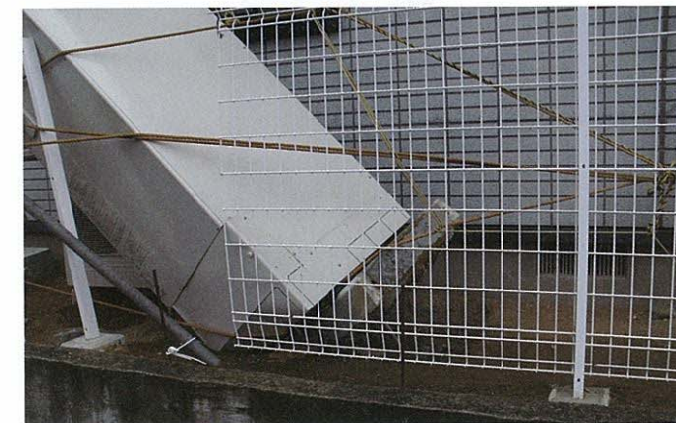
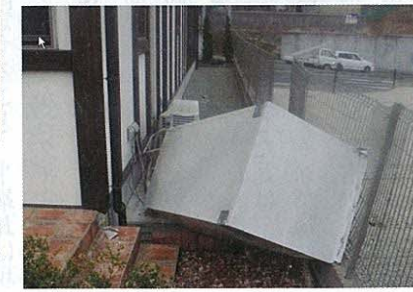
左の写真はプレキャストコンクリート製の基礎ブロックで固定していた貯湯タンクが、基礎ブロックごと浮き上がった例。場所は宮城県内。右上は4本足で固定されている薄型の貯湯タンク。場所は茨城県内。右下は現場打ちしたコンクリート基礎に固定していた例。直径12mmのアンカーボルトが抜けて転倒した。触れ止め金具も外れた。場所は仙台市内

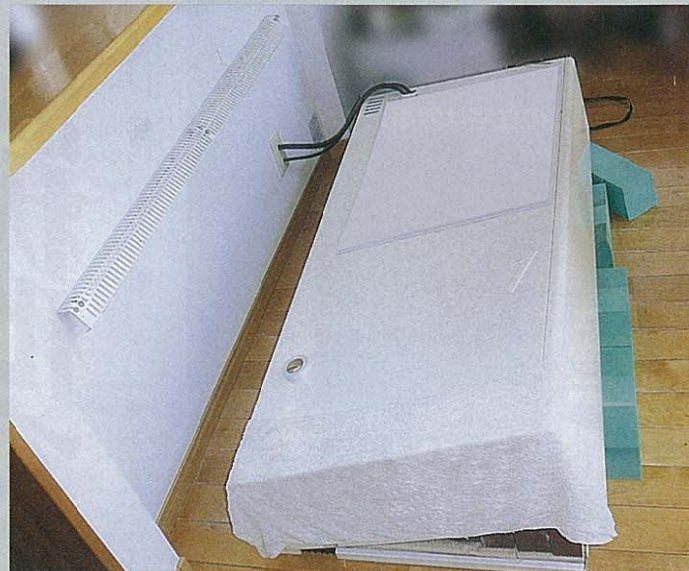
蓄熱暖房機は下地板を入れた壁に転倒防止金具を取り付けて機器と固定する。転倒した機器はこの金具ごと壁から外れたり、ビスが飛んだりしていた。蓄熱暖房機メーカーの日本スティーベル営業部の松井繁さんは「2004年以降の機器は1200ガルの揺れを想定している。今回はそれを上回る地震だった。それでも、現仕様の機種は転倒が少なかった。旧機種や、下地板がない所に金具を取り付けるなど問題のある方法で施工したものの転倒が多かった」と話す。

上の写真は重さが250kg以上あるタイプ。下地板に施工していた転倒防止金具から外れて倒れた。前面パネルが開いて内部のレンガが飛び出した。メーカーの対応が遅れたため、1カ月半以上倒れたままになった。左は2階に設置していた小型のタイプ。転倒防止金具から外れて前にずれた。故障はしていなかった

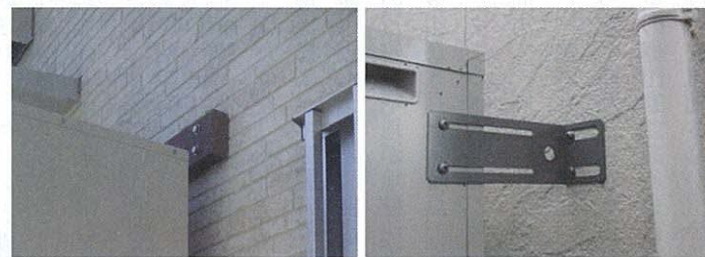
右の写真はあるメーカーが別途販売している触れ止め金具。この金具を施工していたが、転倒を防げなかったものも多数ある。左はCさんが地震後に採用した外壁とタンクの固定方法。外壁に厚い下地板をわたり、直径15mmのボルトでタンクと固定して転倒を防ぐ
